Αποκατάσταση και Επανάχρηση Διατηρητέου Κτηρίου

Καποδιστρίου 12-16-Κέρκυρα

Στατική Μελέτη

Τεχνική έκθεση

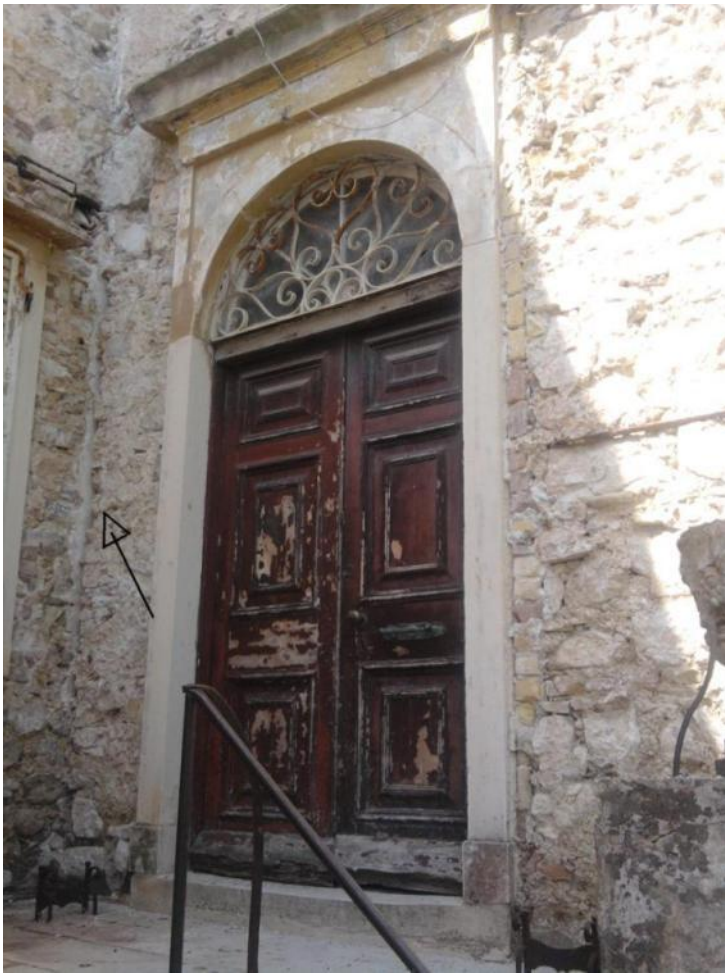
Φωτ. 2

Στη φωτογραφία φαίνεται η συμβολή των κτηρίων A2 και B στη στάθμη του Α Ορόφου. Δακρίνεται καθαρά το επίχρυσμα του βόρειου τοίχου του τμήματος A2

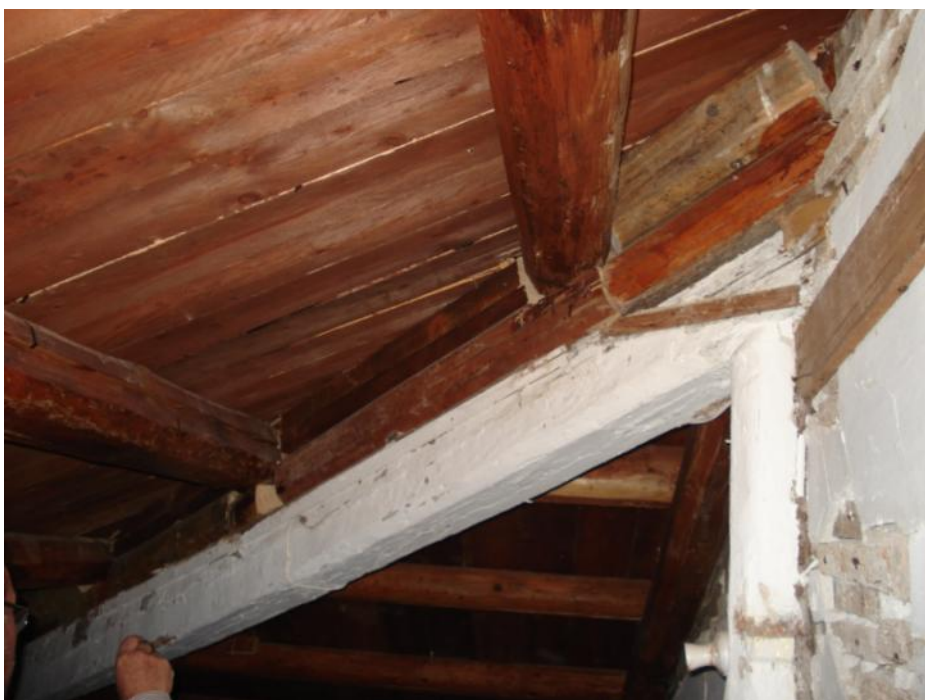
**Φωτ. 15 τμήμα της στέγης η οποία κατασκευάστηκε πρόσφατα**

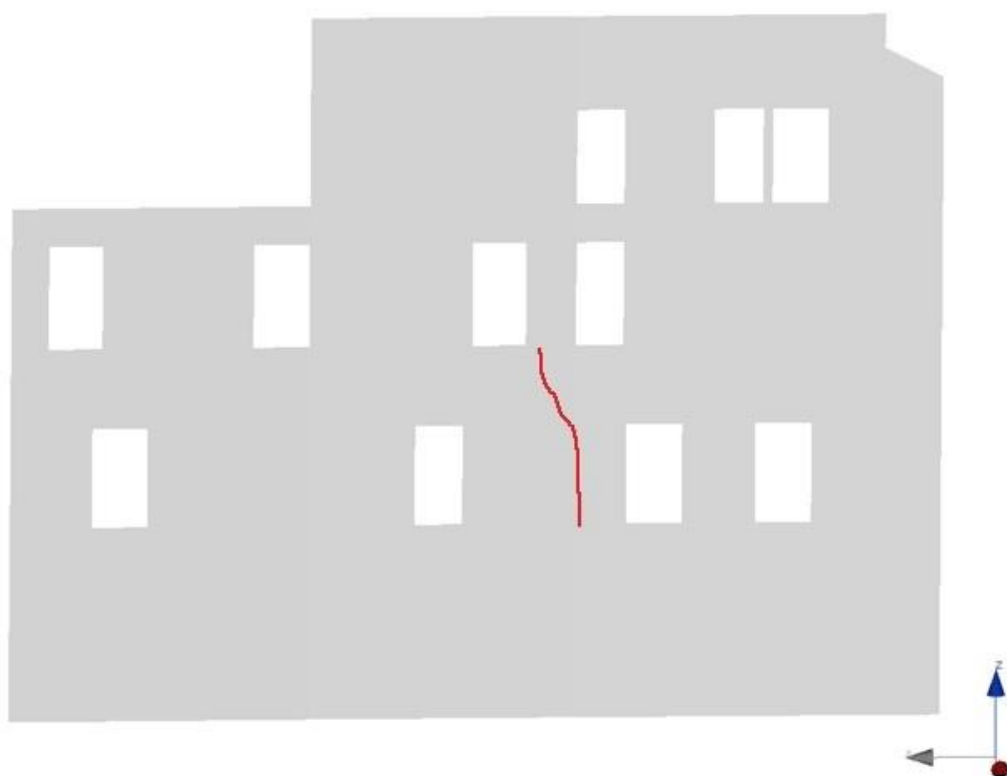
Σχήμα 15. Τοίχος Τ2

Ένα σημαντικό πρόβλημα που παρουσιάζουν οι φέροντες τοίχοι του κτηρίου, είναι οι συνδέσεις μεταξύ των διαφόρων τμημάτων του. Όπως προκύπτει από την παράγραφο 1, κατά τις επεκτάσεις, δεν ελαμβάνετο καμία μέριμνα για την επίτευξη συνεργασίας μεταξύ των νέων τοίχων και των υφισταμένων με αποτέλεσμα πρακτικώς οι νέοι τοίχοι να εφάπτονται στους παλιούς. Στα Σχήματα 15 έως 25 παρουσιάζονται οι ρωγμές των τοίχων όπως εμφανίζονται σε κάθε παρειά κάθε τοίχου, ενώ στο Σχήμα 14 παρατίθεται η αρίθμηση των τοίχων. Με κόκκινο χρώμα σημειώνονται οι ρωγμές στην πλευρά που εμφανίζεται στο σχέδιο και με μπλέ στην πίσω πλευρά. Διαμπερείς ρωγμές δεν παρατηρούνται και είναι φυσικό καθώς η λιθοδομή είναι πρακτικώς τρίστρωτη.

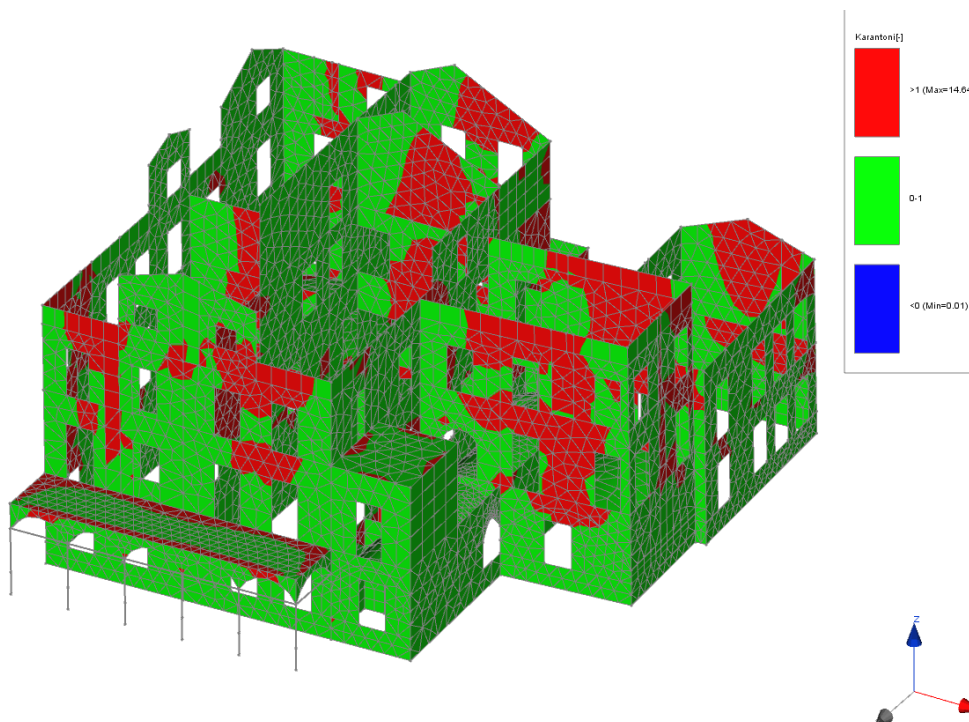
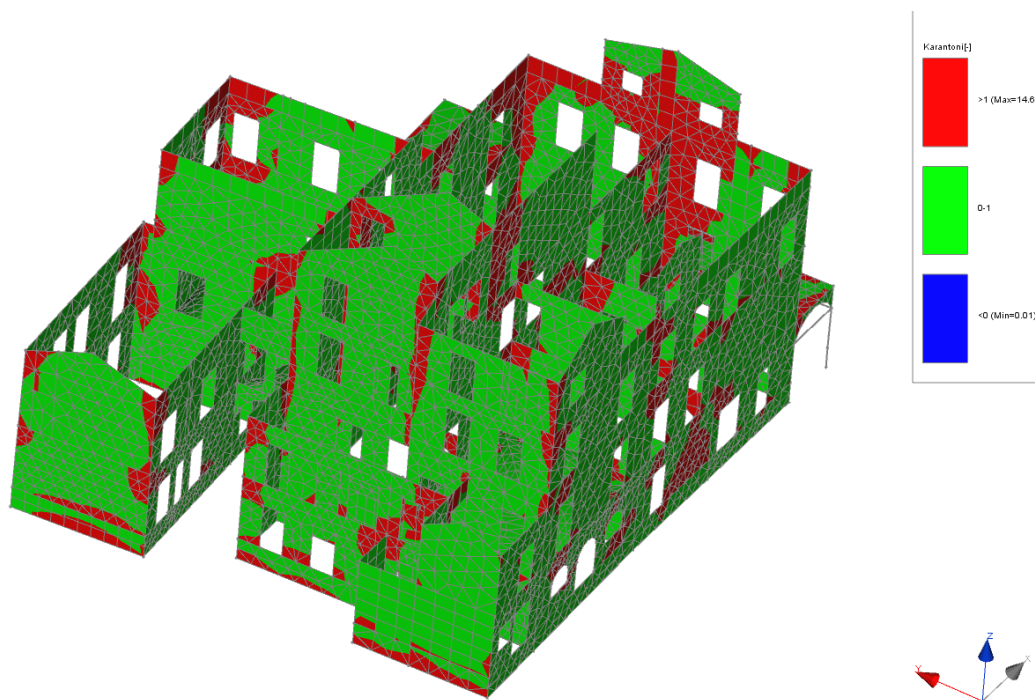
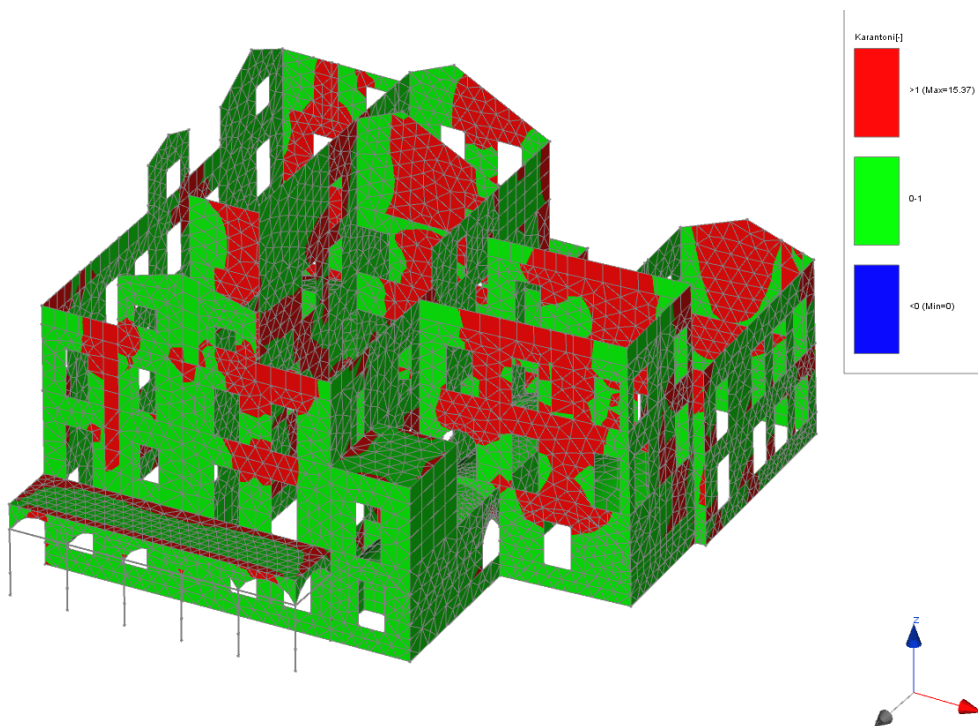
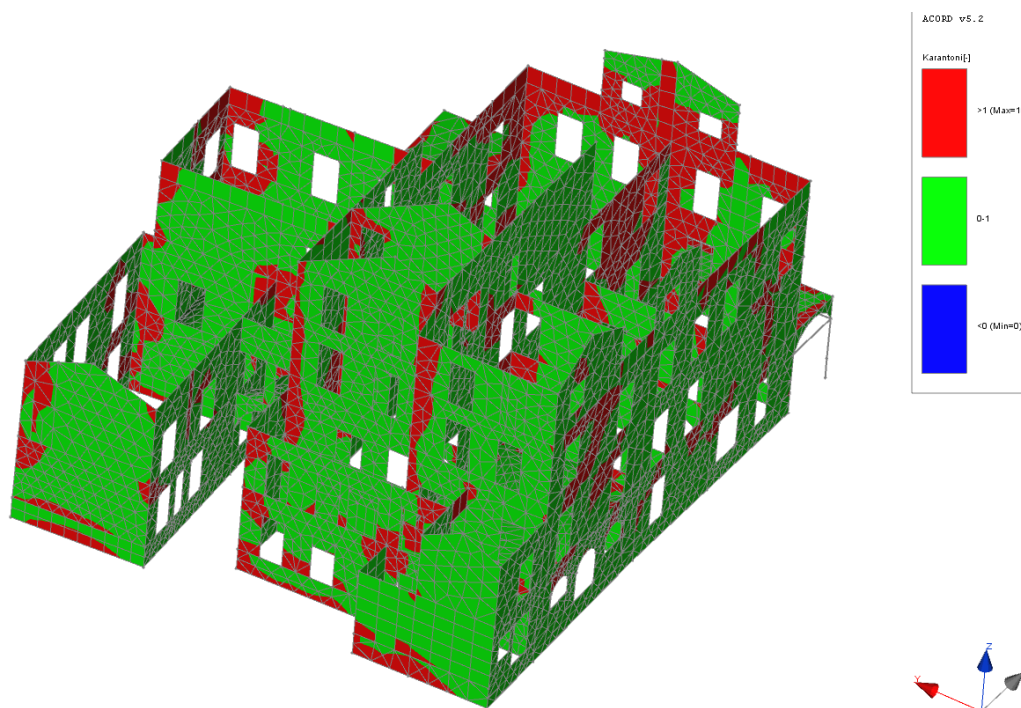
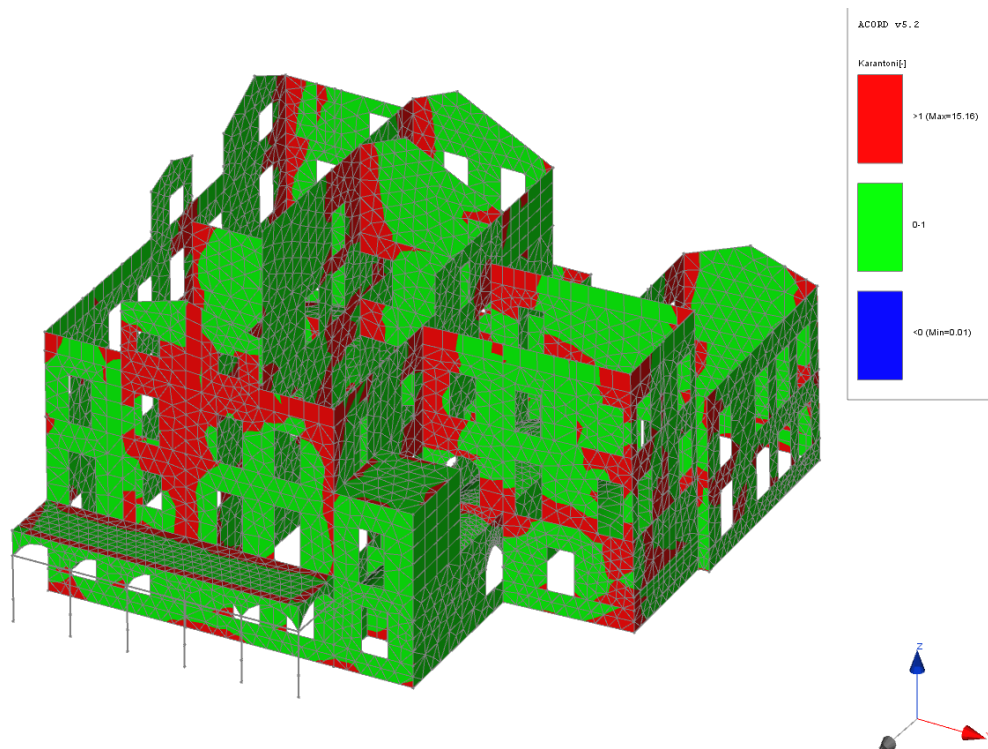
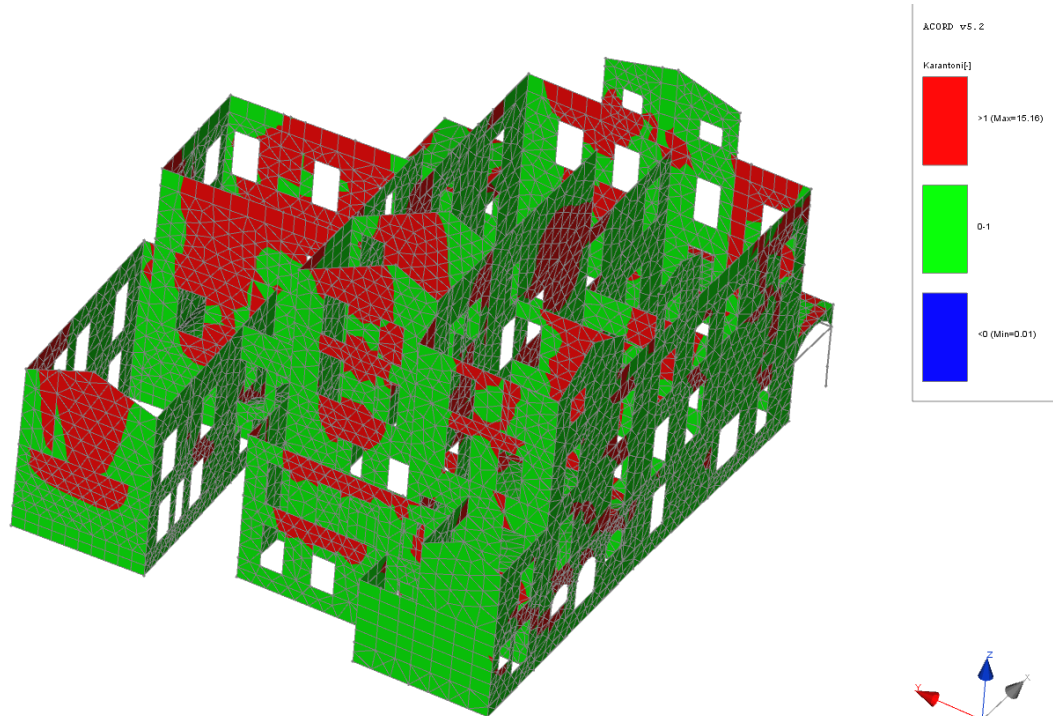
Όπως προκύπτει από τις κατωτέρω εικόνες, των σχημάτων 27-40 σε μεγάλες περιοχές των τοίχων η τιμή του κριτηρίου υπερβαίνει τη μονάδα, οι δε μετακινήσεις για το σεισμό σχεδιασμού είναι σημαντικές. Προκύπτει επομένως ότι το κτήριο έχει μειωμένη φέρουσα ικανότητα αλλά δεν γίνεται κατ' αυτόν τον τρόπο ερμηνεία της παθολογίας αφού το κτήριο δεν έχει υποστεί στη ζωή του το σεισμό σχεδιασμού.
