Αποκατάσταση και Επανάχρηση Διατηρητέου Κτηρίου

Καποδιστρίου 12-16-Κέρκυρα

Στατική Μελέτη

Τεχνική έκθεση

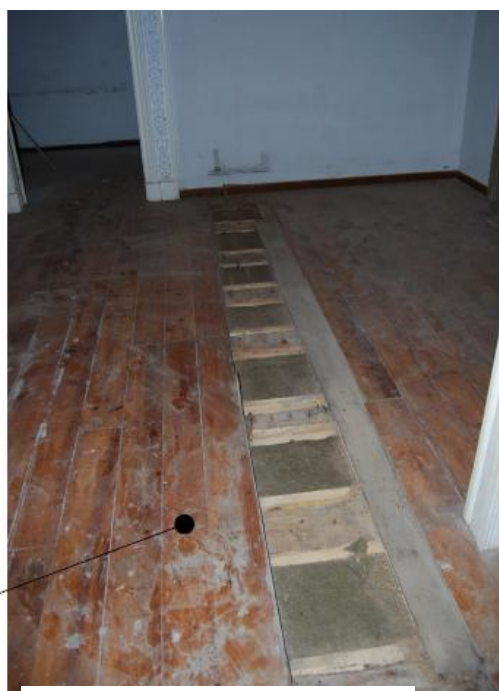
Φωτ. 4 Δάπεδο Α ορόφου

- δοκοί 18x20 ανά 50 cm
  - διακρίνεται προσπάθεια ενίσχυσης
- έλεγχος αντοχής με φορτία κατοικίας και απαιτήσεις 60 λεπτά πυραντίστασης
  - 243% υπέρβαση
- χωρίς απαιτήσεις πυραντίστασης
  - 83% ικανοποιείται

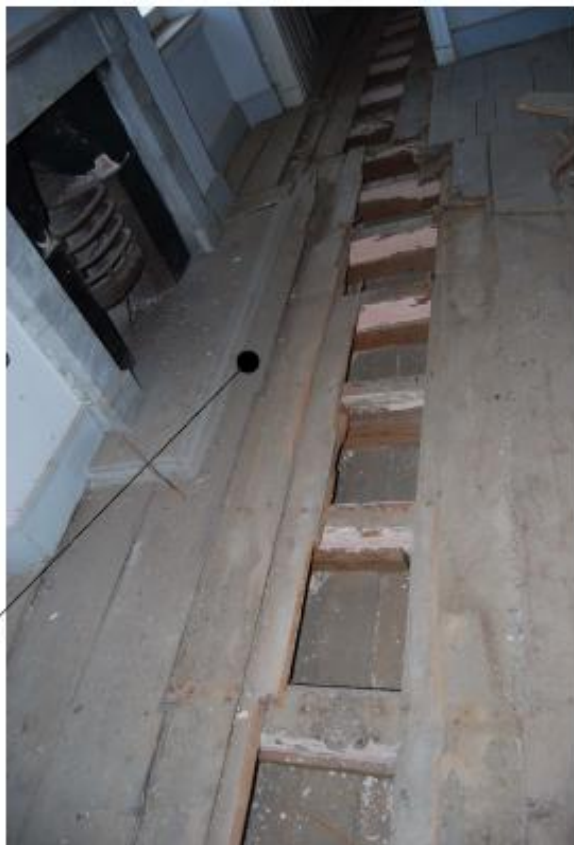
Φωτ. 5 Δάπεδο Β ορόφου

- διατομή 11x15 ανά 45cm
- έλεγχος αντοχής με φορτία κατοικίας και απαιτήσεις 60 λεπτά πυραντίστασης
  - 1380 % υπέρβαση αντοχής
- έλεγχος αντοχής με φορτία κατοικίας και χωρίς απαιτήσεις πυραντίστασης
  - 231% υπέρβαση αντοχής

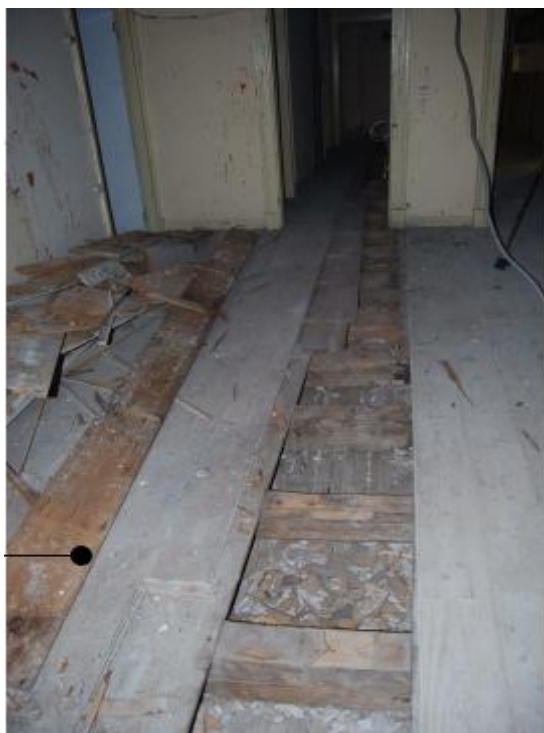
Φωτ. 6 Δάπεδο υποστέγης

- διατομή 13x15 ανά 45cm
- έλεγχος αντοχής με φορτία κατοικίας και απαιτήσεις 60 λεπτά πυραντίστασης
  - 839 % υπέρβαση αντοχής
- έλεγχος αντοχής με φορτία κατοικίας και χωρίς απαιτήσεις πυραντίστασης
  - 218% υπέρβαση αντοχής

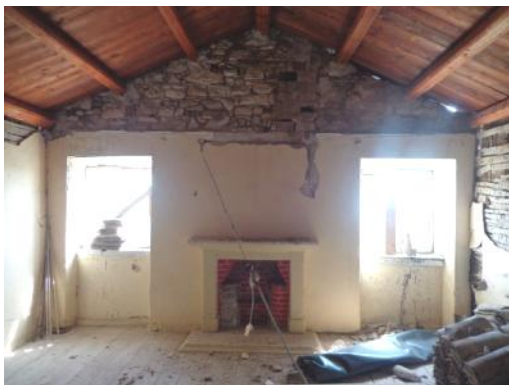
**Φωτ. 8 βλάβες στη θέση του τζακιού, έδραση στέγης επί αετώματος**

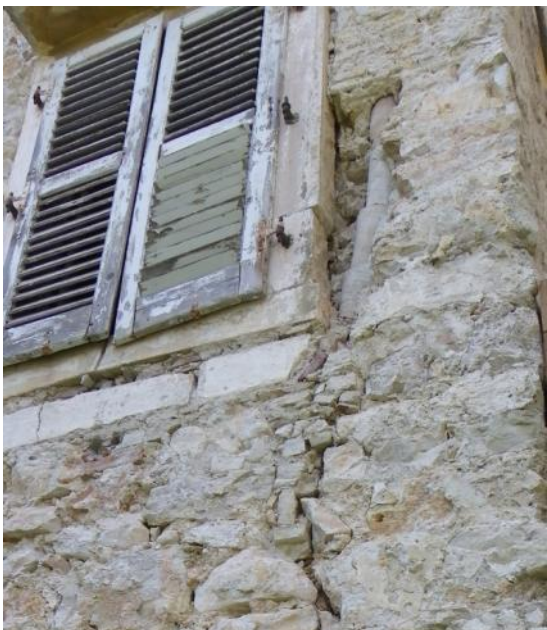
Φωτ. 10 λεπτομέρεια της γωνίας

Τμήμα του ανατολικού τοίχου του Τμήματος Β έχει εμφανίσει αποσύνθεση η οποία απεικονίζεται στις φωτ. front2, 00-13-1 έως 00-13-3 και 00-13-out. Ο τοίχος αυτός πρακτικά δεν συνδέεται με τον εγκάρσιο στη βόρεια πλευρά γιατί στη γωνία του κτηρίου, σε απόσταση 0,25m από την εσωτερική παρειά των τοίχων υπάρχουν παράθυρα, η ποδιά των οποίων είναι τοιχοπλήρωση πάχους 0,20m και στους δύο συμβάλλοντες τοίχους, όπως φαίνεται στη φωτ.6. Οι ωθήσεις από τον κυλινδρικό θόλο ωθούν τον βόρειο τοίχο προς τα έξω αποκολλώντας τον από τον ανατολικό, που μένει ελεύθερος στο βόρειο άκρο του. Η ύπαρξη του κεραμικού αγωγού (Φωτ. 7) που κατά πάσα πιθανότητα οδηγούσε τα όμβρια νερά στη στέρνα της φωτ. 8. αποδυναμώνει ακόμα περισσότερο την ελάχιστη σύνδεση των δύο τοίχων. Προκειμένου να διαπιστωθεί η προέλευση του νερού στη στέρνα, η οποία απέχει από τον τοίχο 0.60m, έχει τοιχώματα από συμπαγείς οπτοπλίνθους, βάθος 5 m και διάμετρο 1,2m, άδειασε από νερό τον Μάιο του 2013 μέχρι στάθμης 0,20m και σε διάστημα δύο μηνών η στάθμη αυτή έχει παραμείνει σταθερή. Επιπροσθέτως, αναζητήθηκε η εδαφοτεχνική μελέτη η οποία πραγματοποιήθηκε το Σεπτέμβριο 2007 στο οικοπέδο του διπλανού κτηρίου επί της οδού Καποδιστρίου και Μουσοξύδη, ιδιοκτησίας του Ψυχιατρικού Νοσοκομείου Κέρκυρας. Η μελέτη προσδιόρισε τον υδροφόρο ορίζοντα σε βάθος περίπου 10m. Από τα ανωτέρω στοιχεία ενισχύεται η άποψη ότι η βλάβη δεν σχετίζεται με την ύπαρξη νερού και υποσκαφή των θεμελίων λόγω υδροφόρου ορίζοντα. Για να επιβεβαιωθεί η άποψη αυτή αυτής έγιναν ενδεικτικές τομές κάτω από τη στάθμη του εδάφους ώστε να διαπιστωθεί αν η ρηγμάτωση συνεχίζει στη θεμελίωση και δεν προέκυψε ρηγμάτωση της θεμελίωσης, όπως φαίνεται στις φωτ. 9 και 10. Είναι πολύ πιθανόν ο κεραμικός αγωγός να είχε αστοχήσει στη στάθμη του εδάφους και από τοπική υποσκαφή λόγω της διέλευσης του νερού, σε συνδυασμό με την απουσία συνεργασίας με τον εγκάρσιο τοίχο, προκλήθηκε η αποκόλληση του τμήματος της όψης κάτω από το παράθυρο. Ο βόρειος τοίχος έχει επίσης σημειώσει καθίζηση, ομοιόμορφη στο μήκος του η οποία εκδηλώνεται με ρηγμάτωση του θόλου που στηρίζεται σε αυτόν (φωτ. 00-13.). Από τις ενδεικτικές εγκάρσιες τομές στην περιοχή της καθίζησης προέκυψε ότι η θεμελίωση του κτηρίου είναι απλή προέκταση των τοίχων σε βάθος 0.80m κάτω από την επιφάνεια του εδάφους. Σύμφωνα με τη γεωτεχνική μελέτη της διπλανής ιδιοκτησίας, στο βάθος αυτό το έδαφος αποτελείται από ιλυώδη αργιλώδη άμμο. Όπως αναφέρεται στην παράγραφο 4.1.5 καθίζηση μόλις 0,003m σε συνδυασμό με σεισμό, έχει ως αποτέλεσμα σημαντική επιβάρυνση στην εν λόγω περιοχή που φαίνεται στα Σχήματα 41, 43, 47 και 49

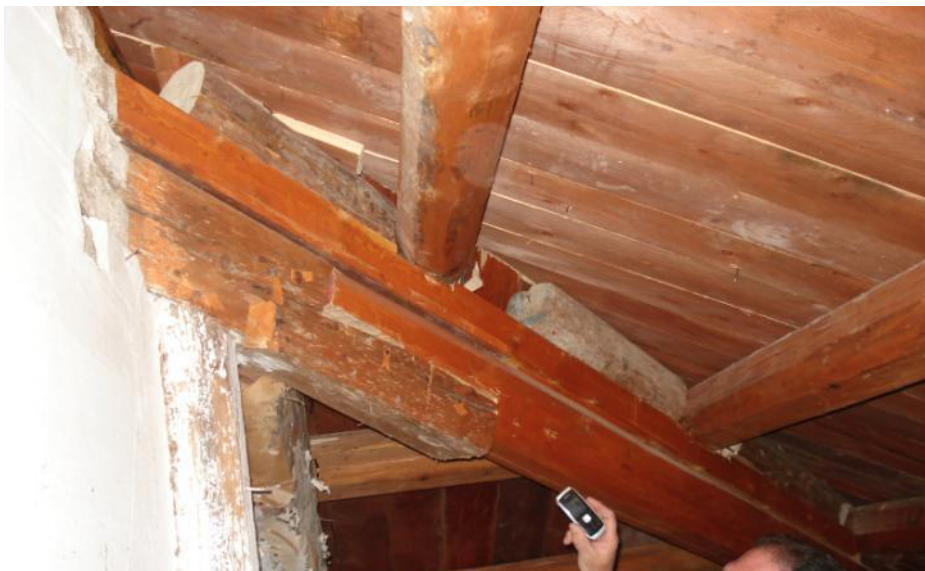
Η κακή μόρφωση της στέγης του τμήματος Α, τμήματα της οποίας φαίνονται στις Φωτ. 14 και Φωτ. 15 αλλά και σε αυτές με ονομασία roof στο τέλος του παραρτήματος, οδήγησε σε αστοχία της. Τα εκ πελεκτητής ξυλείας μέλη της έχουν σε πολλά σημεία σαπίσει. Η στέγη του ανατολικού τμήματος φέρεται μέσω κεκλιμένων δοκών "ψαλιδιών" που δεν σχηματίζουν ισοστατικό ζευκτό, (φωτ. 03-10-2 και 03-10-4) και μεγάλο μέρος των φορτίων μεταβιβάζεται στον αετωματικό τοίχο-πρόβολο της όψης σε περιοχή δίπλα σε καμινάδα και τζάκι. Σύμφωνα με πληροφορίες αυτό το τμήμα της στέγης κατασκευάστηκε πρόσφατα σε αντικατάσταση κατεστραμμένου τμήματος. Οι τσατμάδες της οροφής του Β ορόφου, λόγω της εισόδου νερών από την κατεστραμμένη στέγη έχουν καταστραφεί σε σημαντικά τμήματα λόγω σαπίσματος των ξύλινων πηχων αλλά και αποκόλλησης του επιχρίσματος.

**Φωτ. 14 προσφάτως αντικατασταθείσα στέγη**

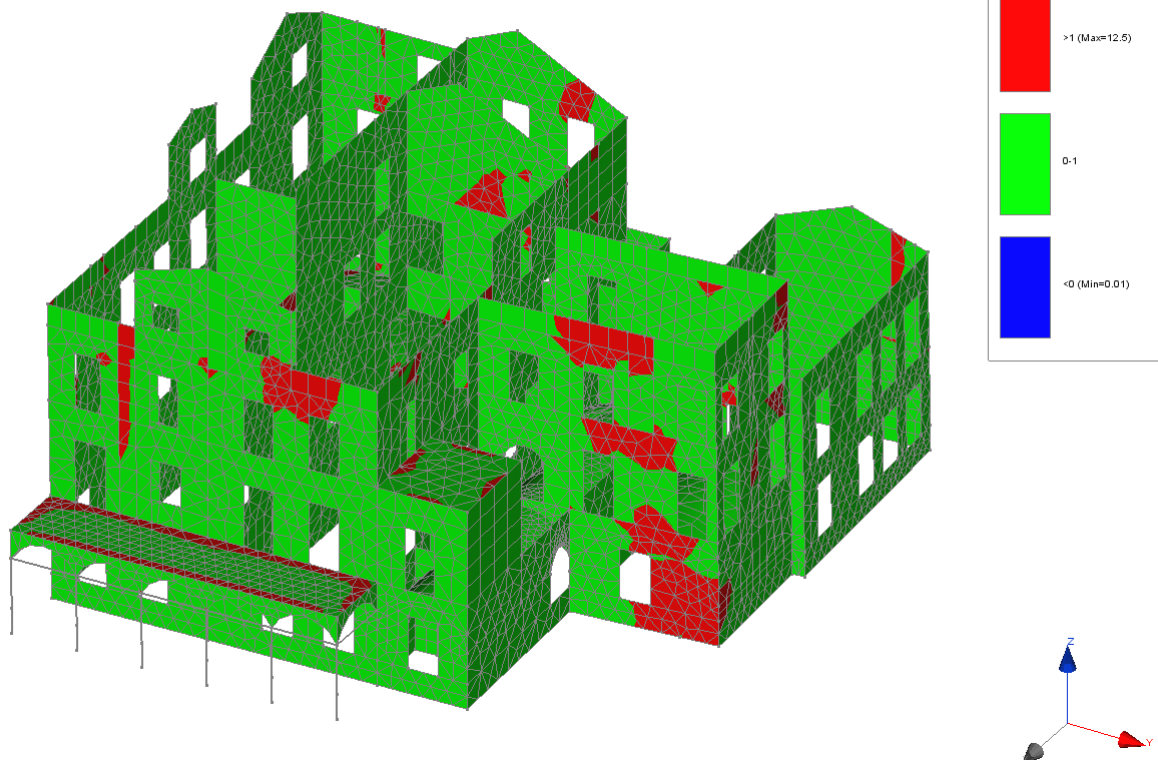
Σχήμα 41 Συνδυασμός: Καθίζηση+  $G+0.3Q+Ex+0.3Ey$

Όπως αναφέρθηκε, από την ανάλυση προέκυψε η μειωμένη φέρουσα ικανότητα της κατασκευής και η ανάγκη ενίσχυσης, αλλά δεδομένου ότι η κατασκευή δεν έχει ακόμα υποστεί το σεισμό σχεδιασμού, δεν μπορεί να γίνει ερμηνεία των βλαβών. Προκειμένου να ερμηνευθούν οι βλάβες και να αξιολογηθεί το προσομοίωμα, έγινε ανάλυση για το ήμισυ του σεισμού σχεδιασμού, δηλαδή για  $S_e(T) = 0,258g$  σε συνδυασμό με μία καθίζηση ενός μόνο κόμβου του πλέγματος των πεπερασμένων στοιχείων που αντιστοιχεί στο σημείο διέλευσης της κεραμικής σωλήνας. Η καθίζηση εδόθη  $0,003m$  για να προσομοιώνει την αρχή του φαινομένου. Τα αποτελέσματα φαίνονται στα Σχήματα 41-56.

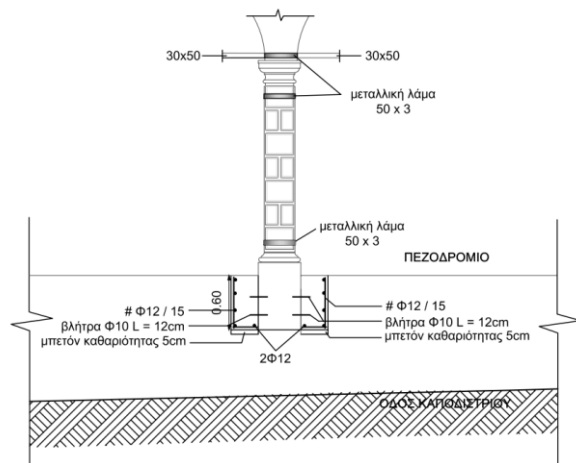
Σχήμα 62 Ενίσχυση θεμελίου κιονοστοιχίας

Λόγω της διάβρωσης του χάλυβα των ελκυστήρων της αψιδωτής κιονοστοιχίας, σημειώνονται διαρρήξεις του πετρώματος των λίθων στην κορυφή των υποστυλωμάτων. Επίσης, στη βάση, λόγω υποχώρησης της επίχωσης (με βάση την προαναφερόμενη γεωτεχνική έρευνα) επί της οποίας στηρίζεται η βάση των υποστυλωμάτων, δεν υπάρχει πλήρης επαφή των στύλων με τους λίθους θεμελίωσης τους. Η επισκευή θα γίνει με τη χρήση πολυεστερικών ενεμάτων δύο συστατικών διότι λόγω της λεπτότητας τους μπορούν να εισαχθούν σε λεπτές διαρρήξεις των λίθων. Στη βάση, θα αυξηθεί η θεμελίωση και θα εγκυβωτιστεί σε στοιχεία σκυροδέματος ώστε να αποφεύγεται η υποσκαφή και εκτόνωση προς τα πλάγια. Από τις παραμορφώσεις στο δάπεδο της κιονοστοιχίας προκύπτει η ανάγκη η θεμελίωση να κατέλθει στη στάθμη του δρόμου. Λεπτομερή σχέδια παρατίθενται στ σχέδια της Στατικής Μελέτης.

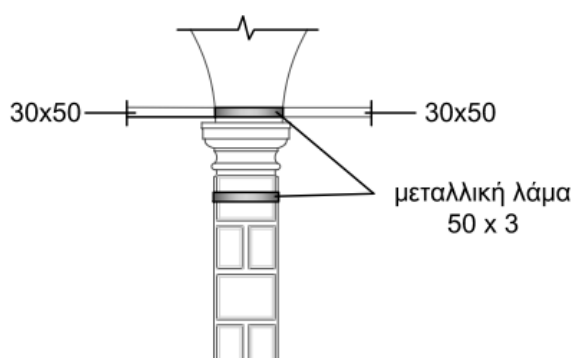
Σχήμα 64 αντικατάσταση ελκυστήρων

Οι ελκυστήρες της αψιδωτής κιονοστοιχίας έχουν σκουριάσει και από την αύξηση του όγκου τους λόγω της σκουριάς, έχουν διαρρήξει τους λίθους επί των οποίων έχουν εισαχθεί. Θα αφαιρεθούν οι παλιοί και οι νέοι, ορθογωνικής διατομής 30x50 mm θα ενωθούν με τμήμα που συγκολλάται σε λάμα που θα τοποθετηθεί και σφικτεί στην κεφαλή των υποστυλωμάτων, όπως φαίνεται στο Σχήμα 64. Στο προσομοίωμα του κτηρίου έχουν εισαχθεί οι ελκυστήρες και από την περιβάλλουσα της έντασης για τους σεισμικούς συνδυασμούς προέκυψε η επάρκεια της διατομής. Στο τεύχος της Στατικής Μελέτης προσαρτάται ο υπολογισμός τους.

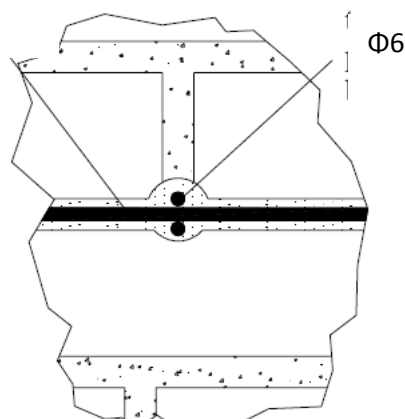
Σχήμα 65 αγκύρωση τενόντων

Οι μεταλλικοί ελκυστήρες έχουν πλήρως οξειδωθεί και η αύξηση του όγκου τους λόγω της σκουριάς έχει οδηγήσει σε αποκόλληση του κονιάματος. Οι ελκυστήρες θα αφαιρεθούν, θα καθαιρεθεί το σαθρό κονίαμα, θα εισαχθούν νέοι και θα γίνει αποκατάσταση με κονίαμα σταθερού όγκου με βάση την υδράσβεστο. Η εργασία θα προηγηθεί των ενεμάτων. Ανά 2 m θα αγκυρώνονται στη τοιχοποιία με τον τρόπο που παρουσιάζεται στη Φωτ. 16 και το Σχήμα 65.

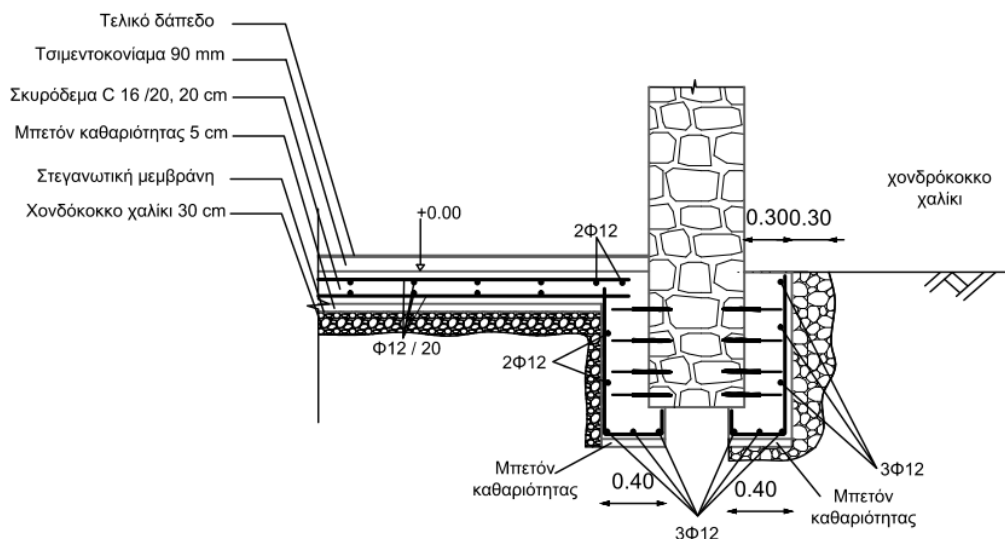
**Σχήμα 66 Ενίσχυση θεμελίωσης**

Όπως προέκυψε από διευρευνητική τομή, η θεμελίωση των υφισταμένων τοίχων είναι απλώς επέκταση τους 0.85m κάτω από την επιφάνεια του εδάφους. Αν και από την ανάλυση δεν προέκυψαν τάσεις μεγαλύτερες από 0.30MPa, κρίνεται σκόπιμη η ενίσχυση της θεμελίωσης γιατί όπως προέκυψε από την ανάλυση, δημιουργούνται περιοχές με εφελκυστικές τάσεις ικανές να προκαλέσουν ρηγμάτωση στην τοιχοποιία. Η ενίσχυση συνίσταται από κατασκευή περιμετρικής δοκού με υποσκαφή και στις δύο παρειές της τοιχοποιίας κατά το Σχήμα 66. Στο εσωτερικό του κτηρίου κατασκευάζεται συμπαγής πλάκα θεμελίωσης πάχους 0,25m η οποία καλύπτεται με αδιαπέρατη μεμβράνη πριν καλυφθεί με εδαφικό υλικό. Η κατασκευή της πλάκας θεμελίωσης θα καταστήσει περισσότερο δύσκαμπτο το κτήριο γεγονός που θα οδηγήσει σε μείωση της ιδιοπεριόδου του με συνέπεια τη μείωση των σεισμικών δυνάμεων. Επιπλέον, η κατασκευή της πλάκας θα προστατεύσει την τοιχοποιία από ανερχόμενη υγρασία. Η σύνδεση της πλάκας με τον τοίχο επιτυγχάνεται μέσω των βλήτρων που τοποθετούνται στη διεπιφάνεια τοιχοποιίας, δοκού θεμελίωσης. Κατά το στάδιο ενίσχυσης της θεμελίωσης κατασκευάζονται και τα θεμέλια των νέων φερόντων τοίχων καθώς και συνδετήριες δοκοί εγκάρσια σε τοίχους χωρίς εγκάρσια τμήματα.
